Партнёрам ООО «АББ» Всем заинтересованным лицам

28.03.2017

Информируем Вас о внесении в конструкцию многопостовых рамок серии Zenit незначительных, но упрощающих монтаж изделий, изменений.

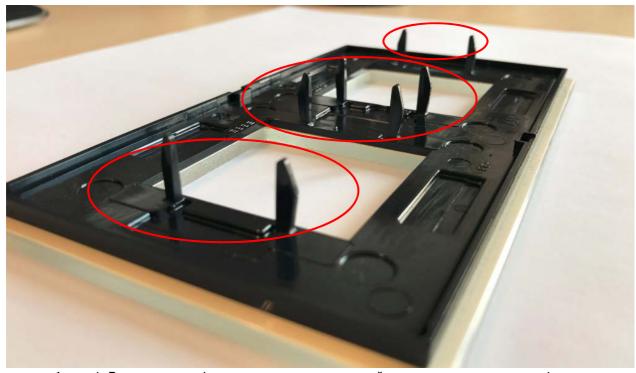
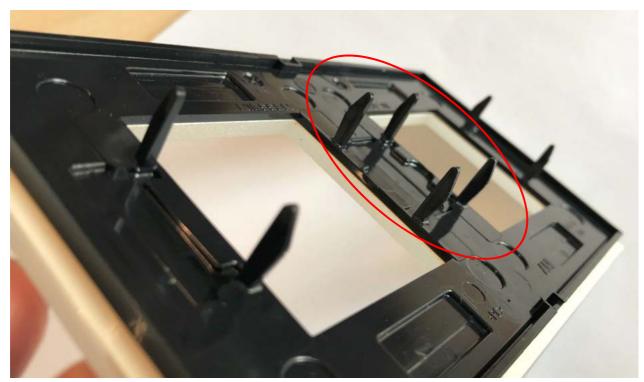
Фото 1. Восемь лапок-фиксаторов, в межпостовой зоне сконцентрировано 4 лапки

Фото 2. Восемь лапок-фиксаторов, в межпостовой зоне сконцентрировано 4 лапки

Таким образом видно, что на чрезвычайно малой площади межпостового пространства рамки сосредоточено 4 жёстких фиксатора, что значительно усложняло монтаж рамки на суппорты и, порой, требовало значительных физических усилий, что могло привести к повреждению изделия. Усложнению монтажа также в значительной мере способствовало то, что избыточно жёсткая (из-за 4 лапок-фиксаторов) межпостовая область рамки приходится на стык двух соседних изделий и их суппортов. Поэтому неточность монтажа изделий в соседних подрозетниках, их несоосность или несоблюдение межосевого расстояния постов иногда приводили к тому, что лапки-фиксаторы не сопадали с достаточной точностью с отверстиями в соседних суппортах, что также приводило к чрезмерному приложению усилия при установки рамки на суппорты и к возможной поломке изделия (рамки).

Исходя из этих фактов, а также многочисленных замечаний – «очень туго устанавливается рамка», заводом Asea Brown Boveri, S.A., Fábrica NIESSEN было принято решение о модификации конструкции фисаторов рамки с целью облегчения монтажа без ухудшения плотности фиксации и снижения риска порчи изделия в процессе установки рамки на суппорт изделия.

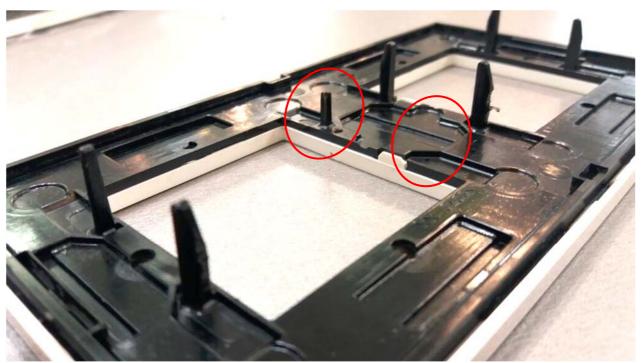
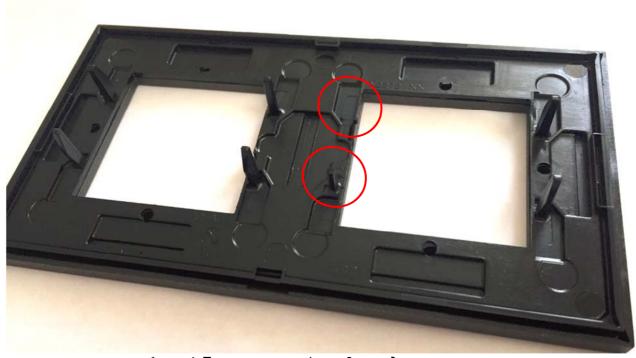
Фото 3. В межпостовой зоне теперь 2 лапки, третья с уменьшенным профилем и убрана четвёртая, для снятия избыточной жёсткости области.

Фото 4. То же, что и на фото 3, но с другого ракурса.

Для этой цели была изменена центральная (межпостовая зона) рамок. Было принято решение убрать 1 из 4 лапок в межпостовой области и ещё у одной лапки утоньчить профиль, см. фото 3, 4.

Таким образом, убрав 1 из 4 лапок в межпостовой области, мы сняли избыточную жёсткость в данной области, оставшиеся 2 полноценных фиксатора обеспечивают надёжную фиксацию рамки на изделии, а третья лапка-фиксатор, не выполняя роль фиксации (не принимая на себя силовой нагрузки и не создавая напряжения), сохраняет и поддерживает соосность изделия.
